“NİF (OLYMPOS) DAĞI ARAŞTIRMA VE KAZI PROJESİ: 2008 YILI KAZISI”

Elif Tül TULUNAY*

İzmir İli Nif Dağı Kazısı 2008 yılı çalışmalarımız, 15 Ağustos - 19 Eylül tarihlerinde arazide, Karamattepe, Dağkızılca, Başpınar ve Ballicaoluk mevkilerinde¹; kazı öncesi, devamı ve sonrasında da İzmir Arkeoloji Müzesi’nde gerçekleştirilmiştir.

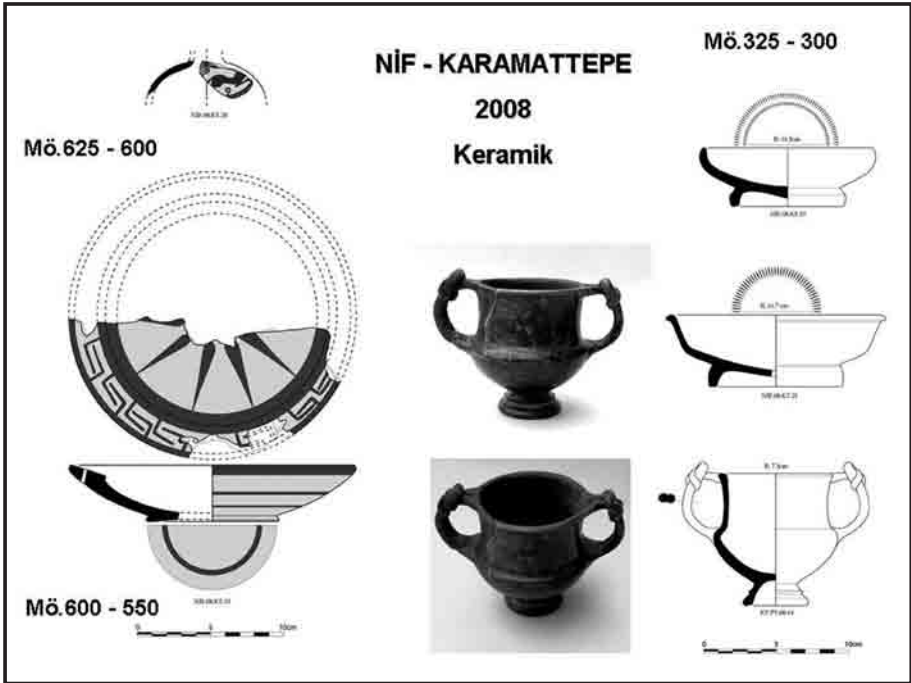
Resim: 5 b- Nif Dağı - Karamattepe, keramik buluntular.

Değerlendirmeye alınan üç örnekten ikisi, tondoları rulet bezemeli olan, içe dönük kenarlı sığ kâse ile aşağı sarkık kenarlı ve dirsekli kâsedir (Resim: 5 b). Üçüncü örnek ise, koruma - onarım uzmanlarımız tarafından titizlikle tümlenen, Herakles düğümlü kulplara sahip bir kantharostur (Resim: 5 b). Her üç örneğin de bire bir benzerleri Atina Agorası'nda bulunmuştur.

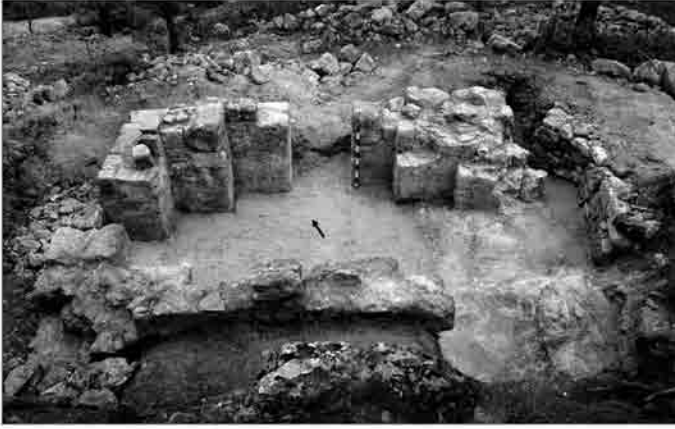
Resim: 10 Nif Dağı - Ballıcaoluk, Bizans yapısı

Balıcaoluk Kalesi'nin doğu kesimindeki, içi moloz taş ve toprakla dolu, dörtgen planlı, doğu kısmı toprak altında olan küçük yapının durumu, 2004 ve 2005 yıllarındaki Nif Dağı yüzey araştırmaları sırasında çizim ve fotoğraflarla belgelenmişti. Kaçak kazılar yapıyı daha fazla bozmadan planını çıkarmak amacıyla, 2008 yılında bu yapıda temizlik ve kazı çalışmaları yapılmıştır (Resim: 10).

Kazı sonucunda, yapının doğu tarafında, büyük kısmı tahribat görmüş, yalnızca kuzeydoğu başlangıcı korunmuş bir apsis bulunduğu anlaşılmıştır. Biri batıda diğeri kuzeyde, iki girişe sahip yapının, batı girişi 1,10 m.; kuzey girişi ise 0,83 m. genişliğindedir. Her ikisinin de eşik taşı yoktur (Resim: 10).

Yapının iç duvarlarında, mavi, beyaz, kırmızı ve sarı renklerde boyalı sıva kalıntıları vardır Mavi ve kırmızının hem bant hâlinde süs, hem de fon olarak kullanıldığı anlaşılmaktadır.

Seviye inme çalışmaları sırasında, yapının güney duvarı kenarında, kireç harçlı olduğu anlaşılan tabana ait sağlam bir kısım bulunmuştur. Yapıda kayda değer küçük buluntu ele geçirilmemiştir; fakat doğu sur duvarının ölçüm çalışmaları sırasında, iki adet tezgâh ağırlığı bulunmuştur; böylece bu
